INVESTIȚIA: EXPERTIZĂ TEHNICĂ MOBIL STR. DOMNEASCĂ NR. 102 CORP "W"

TEHNICĂ
NR. PROIECT: 7033/2012
FAZA: EXPERTIZĂ

EXPERTIZĂ TEHNICĂ IMOBIL STRADA DOMNEASCĂ NR.102 GALAȚI – CORP W

RAPORT DE EXPERTIZĂ TEHNICĂ

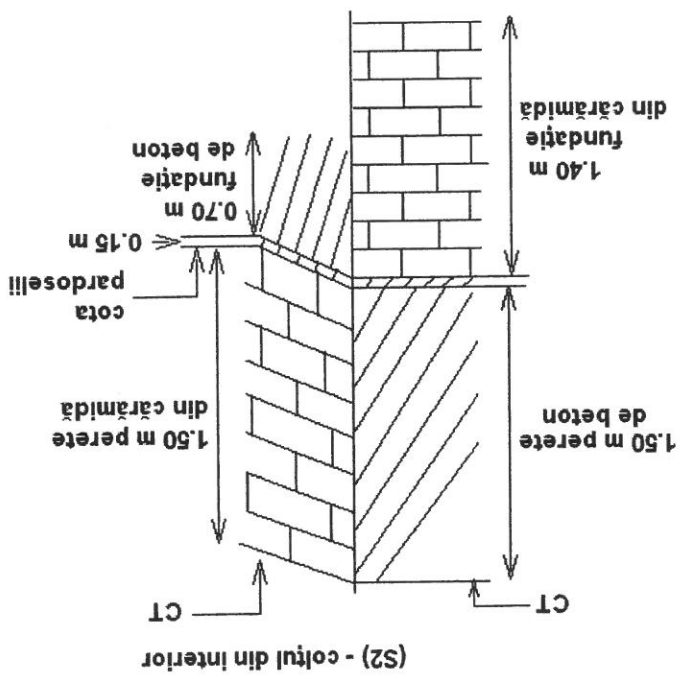
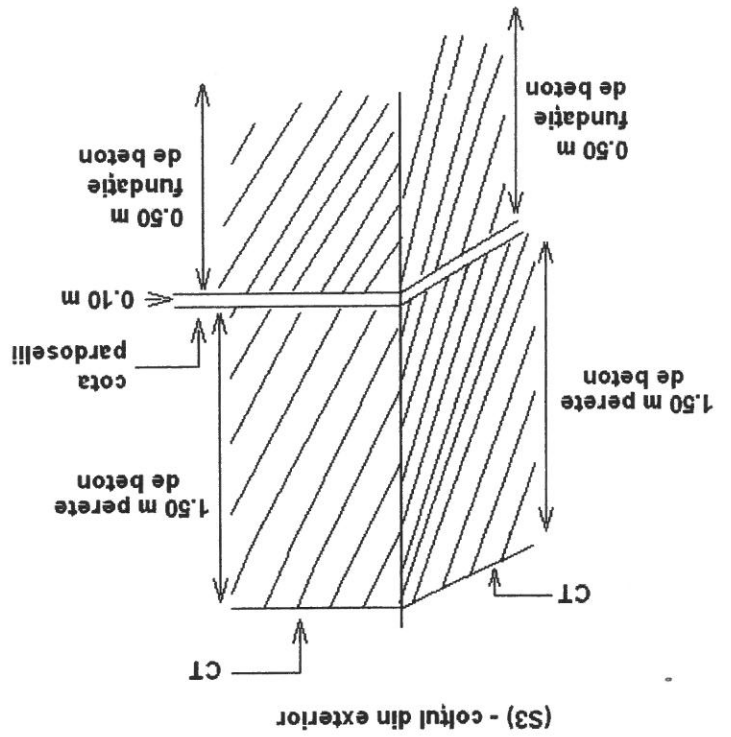
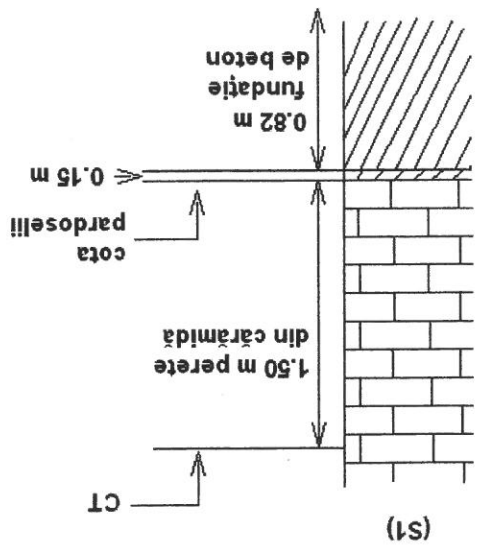
CORP 1 - DEZVELIRI DE FUNDATII (S1), (S2), (S3)

S3 – realizată tot în demisolul corpului 1, pe colțul spre exterior spre curtea interioară a imobilului: construcția este fundată pe stratul de umplură de pământ galben, la adâncimea de 0.50 m de la cota pardoselii demisolului și la 2,00 față de cota trotuarului din jurul construcției. Fundația construcției este din beton, cu zidărie din

S2 - realizată în demisolul corpului 1, pe colțul interior: construcția este fundată direct la adâncimea de 1,40 m respectiv 0.70 m (de la cota pardoselii demisolului) pe stratul de umplură de pământ galben. Fundația construcției este din cărămidă respectiv beton, cu pereți din zidărie din beton respectiv cărămidă.

S1 - realizată în demisolul corpului 1, pe colțul spre exterior: construcția este fundată la adâncimea de 0.82 m. Fundația construcției este din beton, cu pereți din zidărie din efectuat 7 (șapte) dezveliri de fundație din care reies următoarele:

stratul de umplutură de pământ galben. Fundația construcției este din beton, cu pereți din zidărie din cărămidă.

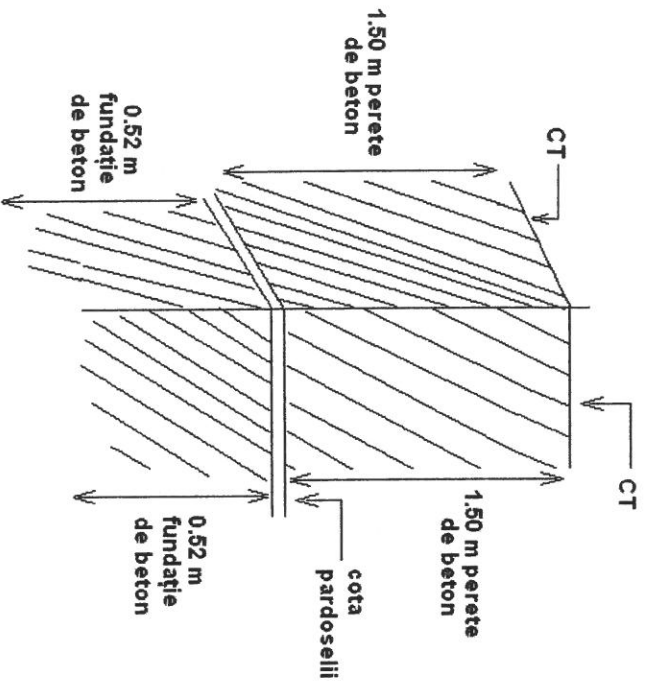
(S4) - colțul din exterior

S4 – realizată în demisolul corpului 2, pe colțul spre exterior: construcția este fundată direct la adâncimea de 0.52 m de la cota pardoselii, pe stratul de umplură de pământ beton.

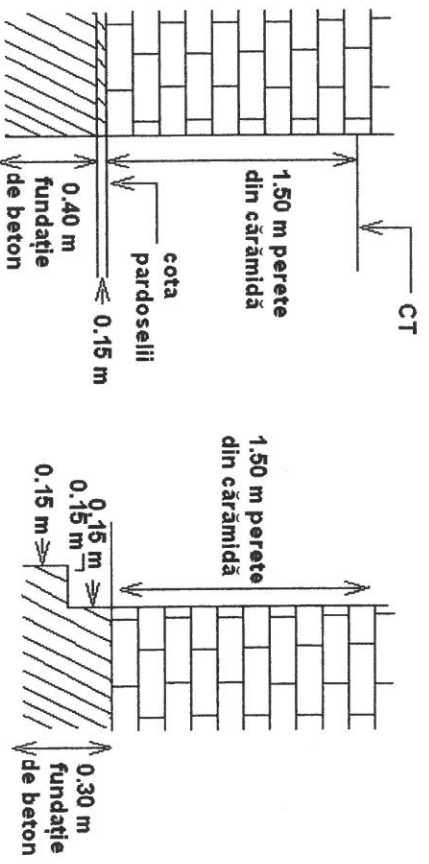
(S5) - colțul din interior

S5 – realizată în demisolul corpului 2, pe colțul interior: construcția este fundată la adâncimea de 0.40 m respectiv 0.30 m (de la cota pardoselii demisolului), direct pe galben. Zidăria este din beton.

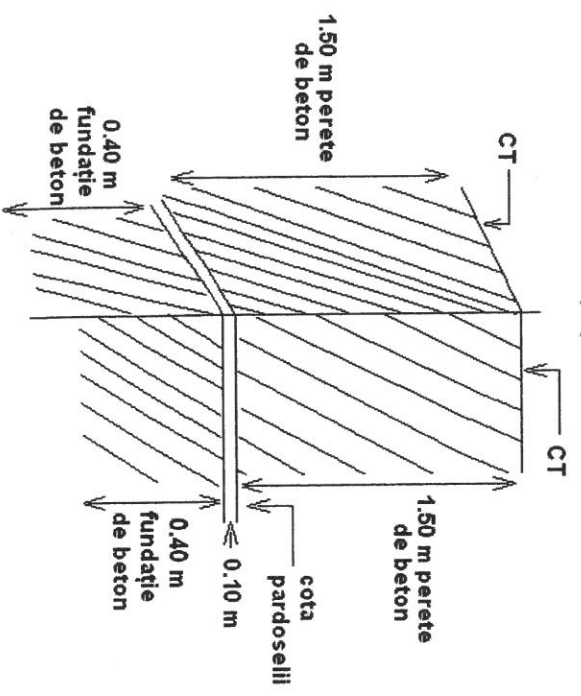
(S6)

S6 – realizată în demisol: construcția fundată direct la adâncimea de 0.40 m de la cota pardoselii demisolului. Fundația construcției este din beton, cu pereți din zidărie din pardoselii demisolului. Fundația construcției este din beton, cu pereți din zidărie din beton.

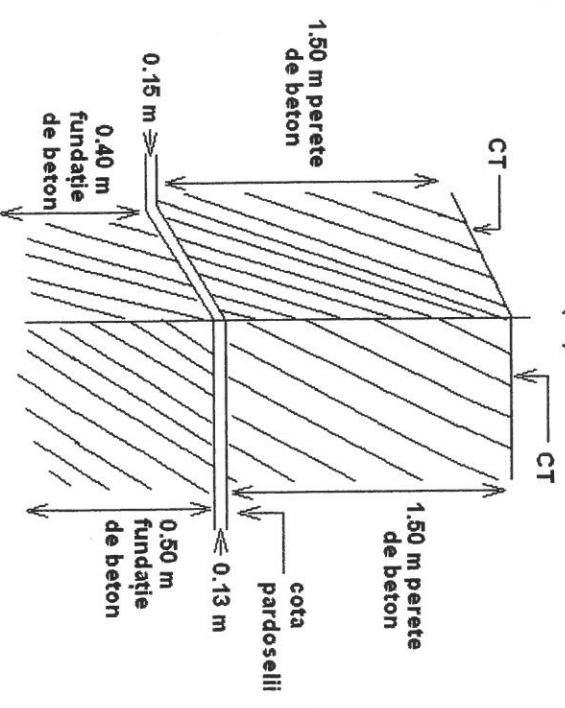
(S7)

S7 – realizată în demisol: construcția fundată direct la adâncimea de 0.40 m respectiv 0.50 m de la cota pardoselii demisolului. Fundația construcției este din beton, cu pereți din zidărie din beton.
